Das Kinematographische Theater Seefeld

Silke Langenberg und Bernhard Irmeler,
Institut für Denkmalpflege
und Bauforschung der ETH Zürich

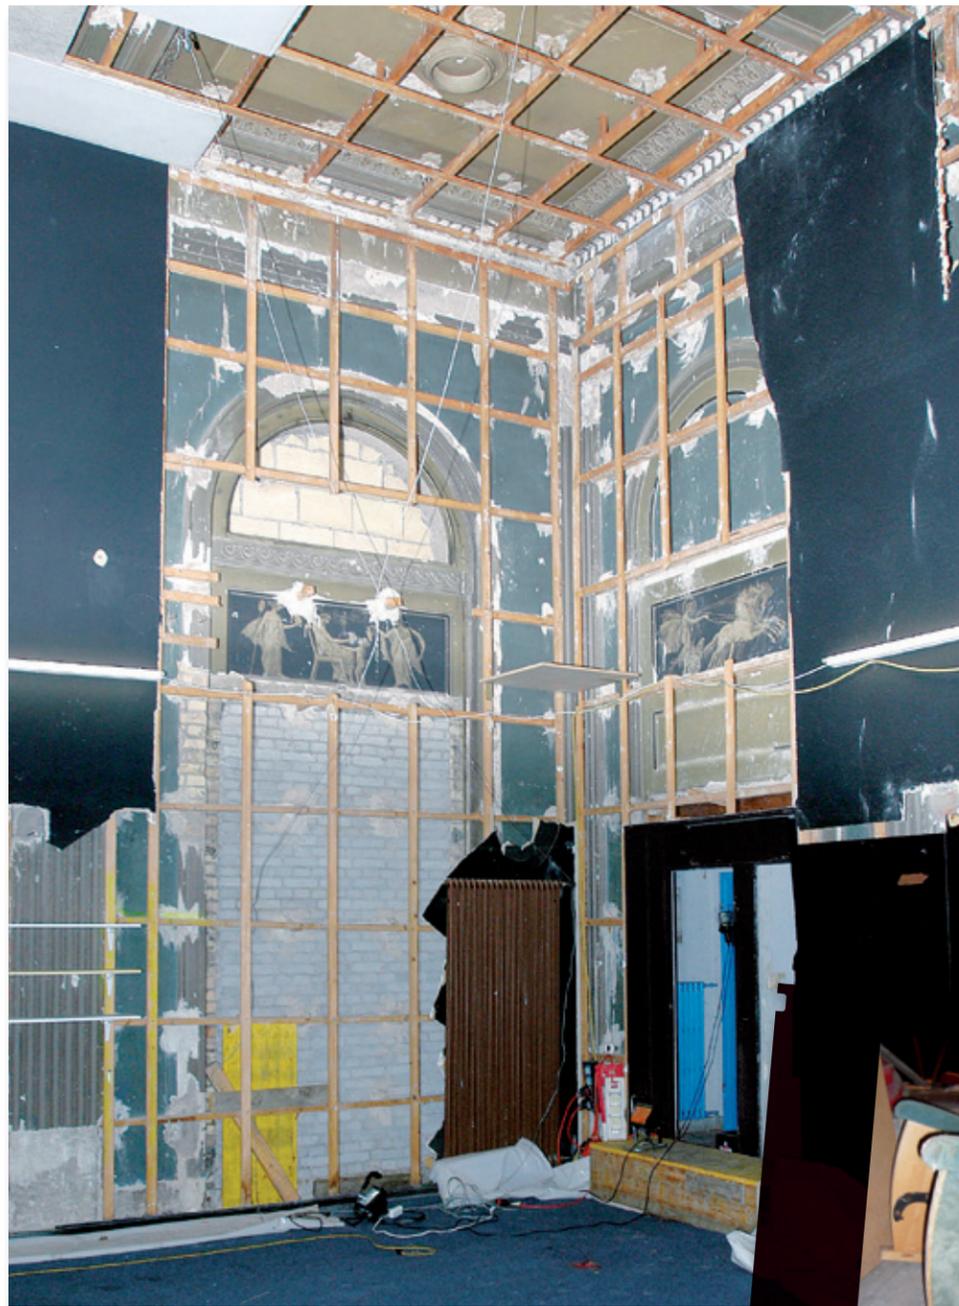
Hintere Raumecke seitlich der Leinwandnische. Ursprüngliche Gestaltung mit antikisierenden Wandbildern hinter Verkleidung der 50er-Jahre auf Holz-Unterkonstruktion.

Zur Zeit werden verschiedene Möglichkeiten des Erhalts des ehemaligen Kinematographischen Theaters Seefeld diskutiert. Sicher ist, dass die in das Mauerwerk eingegipsten Holz- und Eisenanker der Verblendkonstruktion der 50er-Jahre aus konservatorischen Gründen entfernt werden müssen – nicht nur um den Bilderzyklus zu retten, sondern auch um Risse im Mauerwerk zu verhindern. Im Anschluss sind verschiedene Möglichkeiten

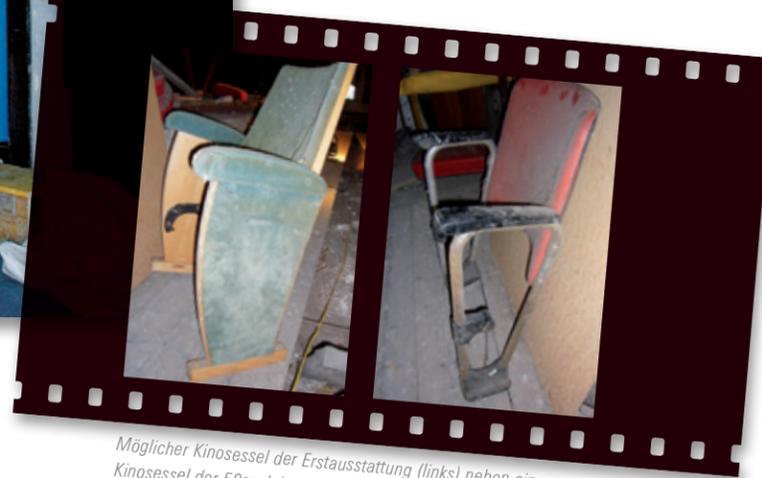
Möglicher Kinossessel der Erstaussattung (links) neben einem Kinossessel der 50er-Jahre.

Von der ursprünglichen Bestuhlung könnten noch ein Stuhl komplett sowie weitere Einzelteile erhalten sein – sie wurden stark verschmutzt auf dem Dachboden des Kinos gefunden und sind ein-

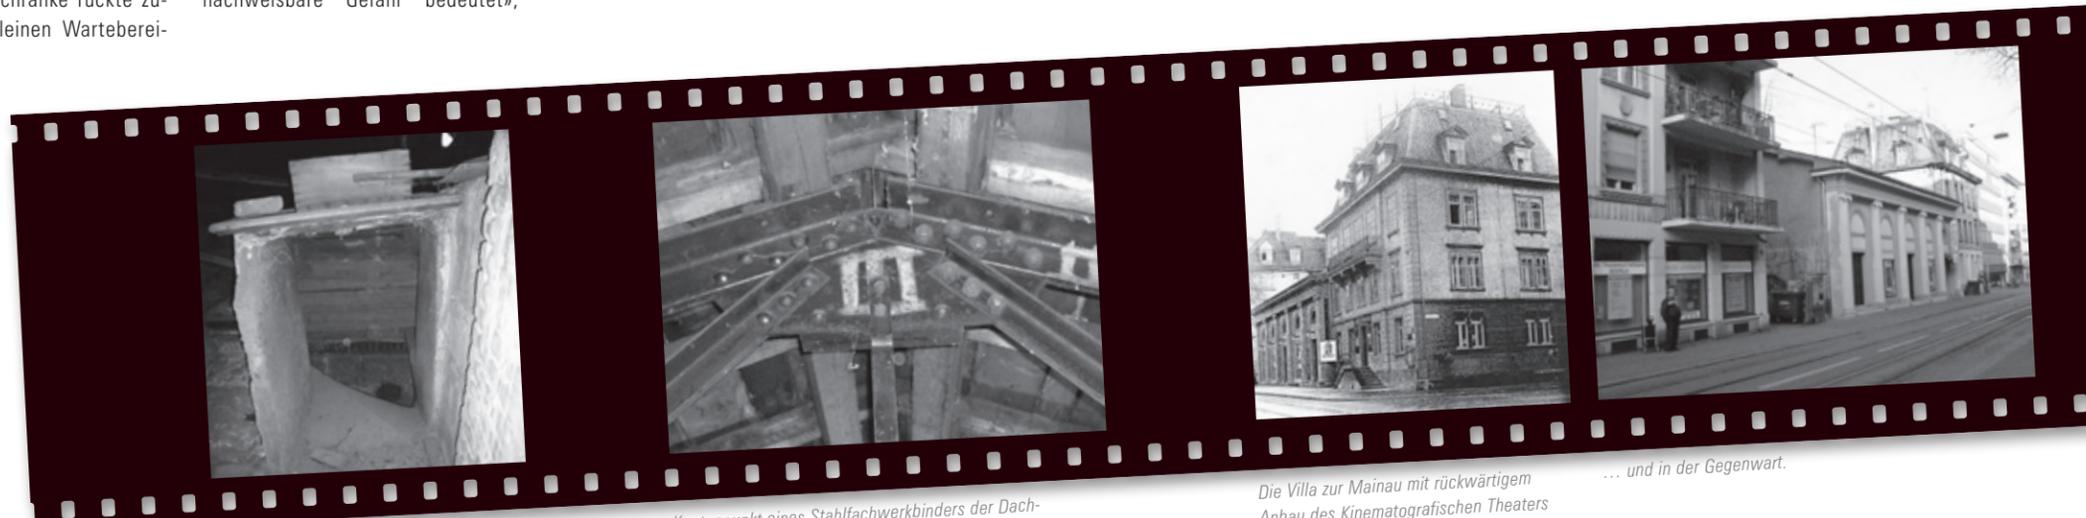
Anschlussstelle des ursprünglichen Lüftungskanals oberhalb der Leinwand.

Knotenpunkt eines Stahlfachwerkbinders der Dachkonstruktion mit Abbundzeichen. Deutlich erkennbar sind die Nieten auf der linken, die Schrauben auf der rechten Seite zur Montage des Binders vor Ort.
