Handwerkliche Verputztechniken als immaterielle Kulturgüter

Gedanken zu Verputzoberflächen im Wandel der Zeit und Veranschaulichung bemerkenswerter Deckputze am Beispiel der Lokremise in St. Gallen

Von Bernhard und Miriam Nydegger

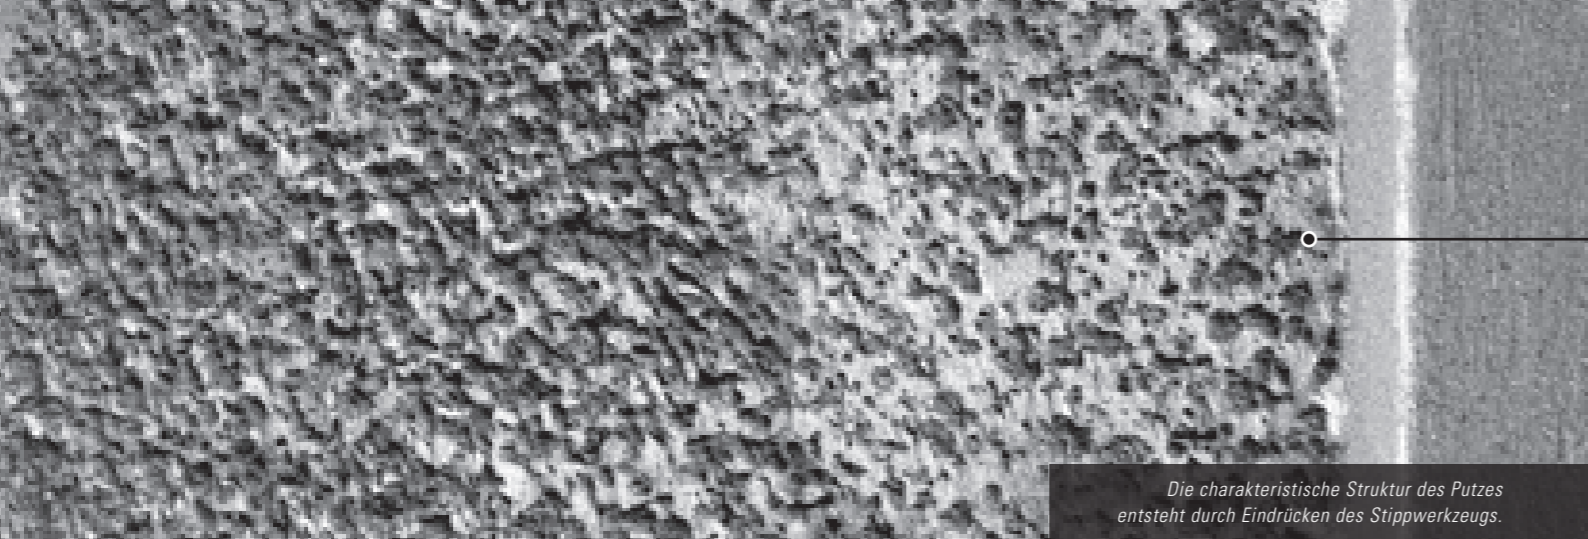
An den Ziegelmauern der Lokremise St. Gallen haben sich noch Reste des alten Stippputzes erhalten.

Die charakteristische Struktur des Putzes entsteht durch Eindrücken des Stippwerkzeugs.

Der Stippputz entsteht durch das Eindrücken eines «Stempels» (zusammengebundene Holzstäbchen, oder auch andere Materialien) in den frisch angetragenen Verputz. Dies zieht eine charakteristische Struktur nach sich, welche sich in der Schweiz nur selten findet. Die Methode des Stippens ist, als aufwändige Technik, welche viel Handarbeit bedeutet, in Vergessenheit geraten. Deshalb ist diese Verputzart heute nur wenig bekannt und es können auch keine gebrauchsfertigen Stippwerkzeuge im Handel erworben werden. Dies veranlasste uns dazu, zunächst ein solches Werkzeug aus Zweigen unregelmässiger Grösse anzufertigen und auf Probestellen anzuwenden. Nach einigen Anpassungen konnte dann die gewünschte Oberflächenstruktur erreicht werden.

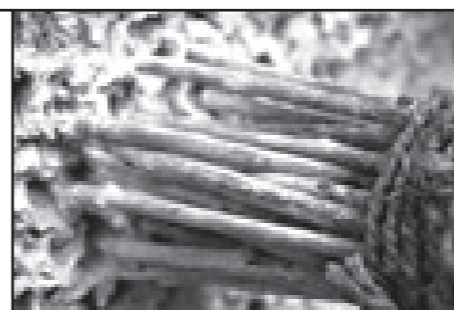
Das Stippwerkzeug aus zusammengebundenen Holzstäbchen.

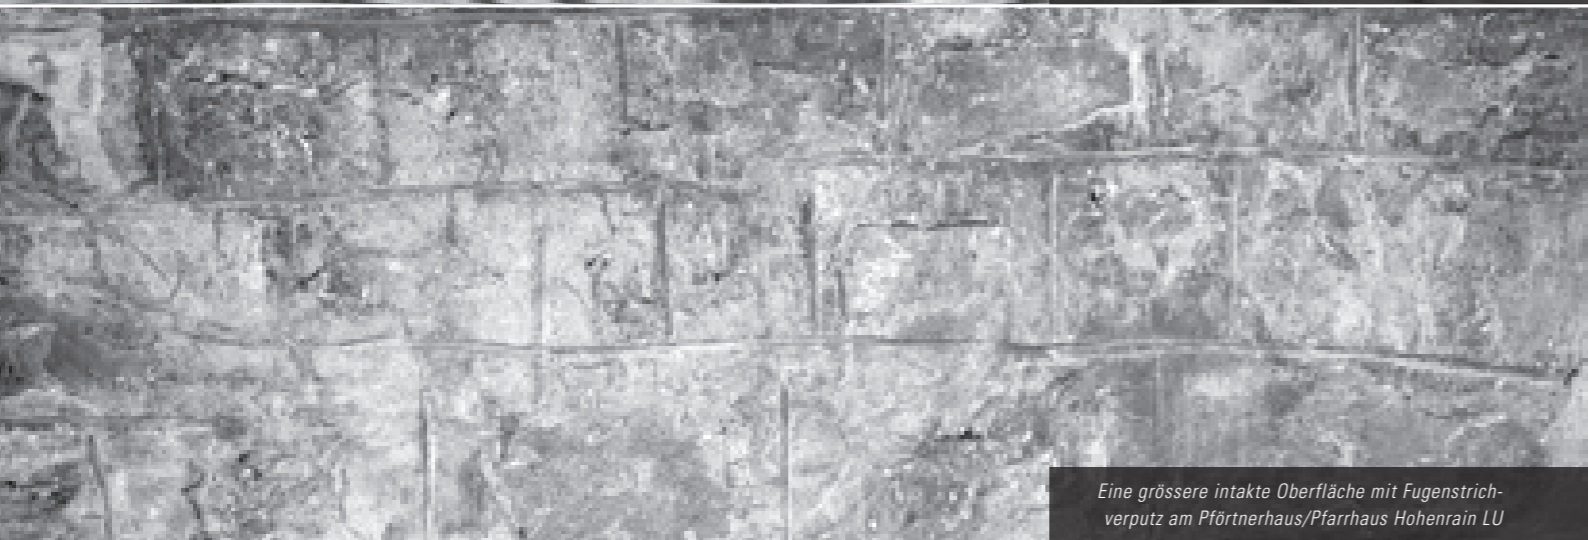
Eine grössere intakte Oberfläche mit Fugenstrichverputz am Pförtnerhaus/Pfarrhaus Hohenrain LU

Unter einem nicht mehr gebrauchstauglichen Wormser-Verputz kamen im Jahr 2009 in grossen Teilen intakte Flächen mit Fugenstrichverputz zum Vorschein. Dabei handelt es sich um eine spätmittelalterliche Technik, welche meist an Bruchsteinmauerwerken angewendet wurde, um den Eindruck eines Quadermauerwerks zu erzeugen. Dieser Fugenstrichverputz ist freigelegt worden und wird nun anlässlich aktueller Arbeiten restauriert und als Oberfläche gezeitigt.
